1 车辙是怎样炼成的

2 高温，车辙的罪魁祸首

3 治给你看！英达热再生PK高温车辙

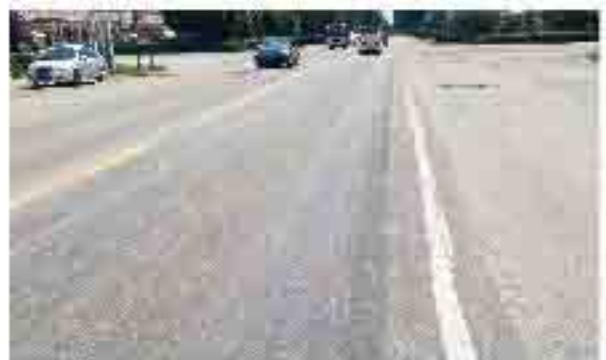
高温重载作用下
沥青路面更易产生车辙

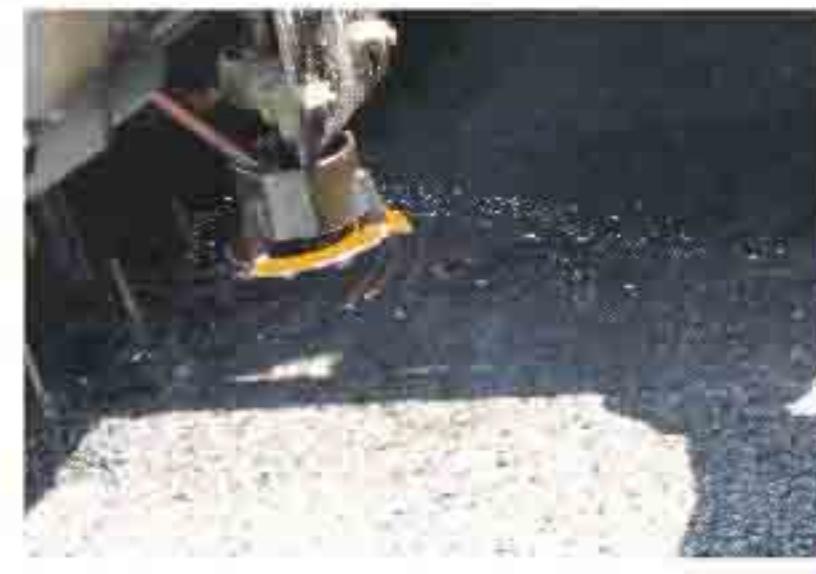
英达专利热式洒布系统，均匀洒布再生剂

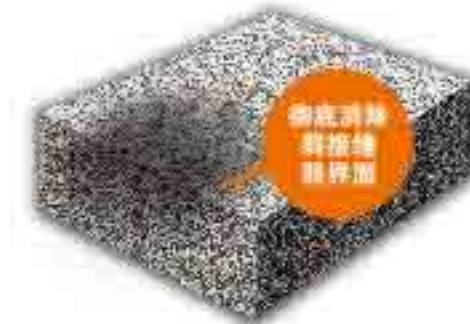
原沥青混合料

再生沥青混合料

英达热粘结技术消除弱接缝，
销界面，提升抗剪强度

采用英达就地热再生技术施工后，路面层间为热粘结，施工中对原路面加热后耙松，没有松散夹层，层间界面处骨料嵌挤，无缝粘结，提高层间抗剪强度，增强抗车辙能力。

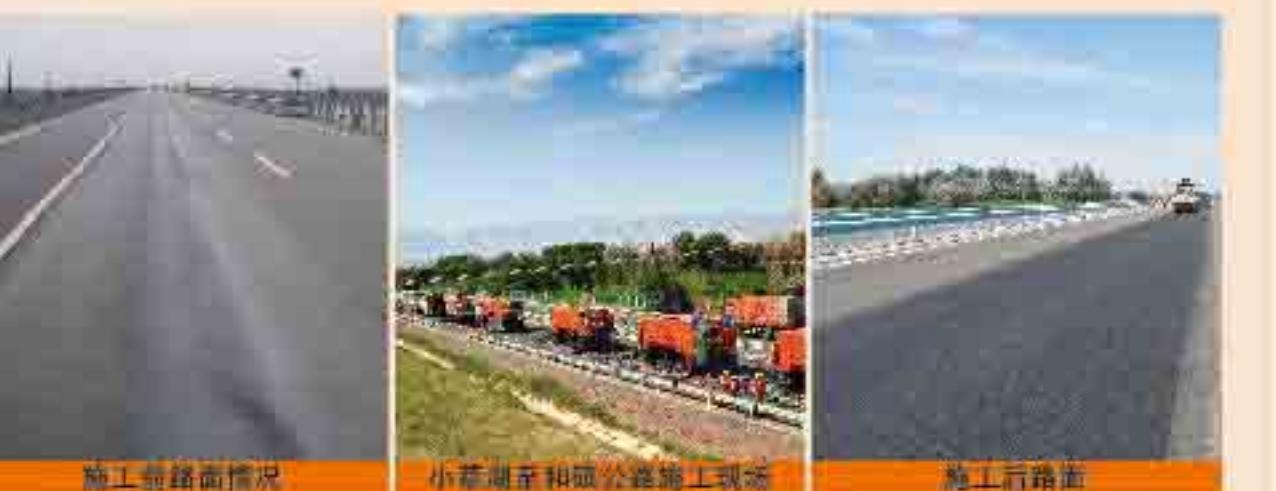
新疆小草湖至和硕公路

施工前：大量车辙病害，一般2厘米左右，部分达到6厘米。

治理方案：经实验分析高温是造成该道路车辙病害的主要原因之一。施工中，采用英达整形就地热再生工艺结合英达重度车辙创新工艺，大大提升路面高温稳定性和抗车辙能力。

治理效果：检测结果显示，英达施工后路面的各项指标完全达到国家规范要求。

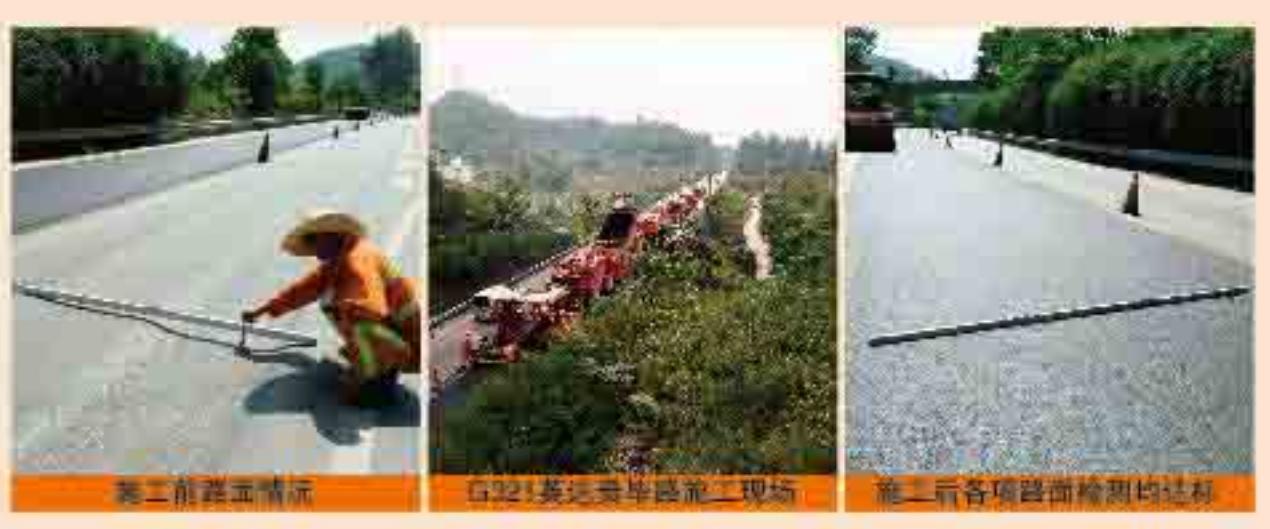
贵州贵毕路G321

施工前：2011年曾采用其它热再生施工，随着交通和温度作用，再次出现严重网裂、车辙，车辙最深达5.2cm。

治理方案：2015年7月采用英达复拌热再生技术，添加AC-16混合料，调整原路面高温稳定性，提高抗车辙能力。

治理效果：施工后消除路面车辙，恢复路面行驶能力。

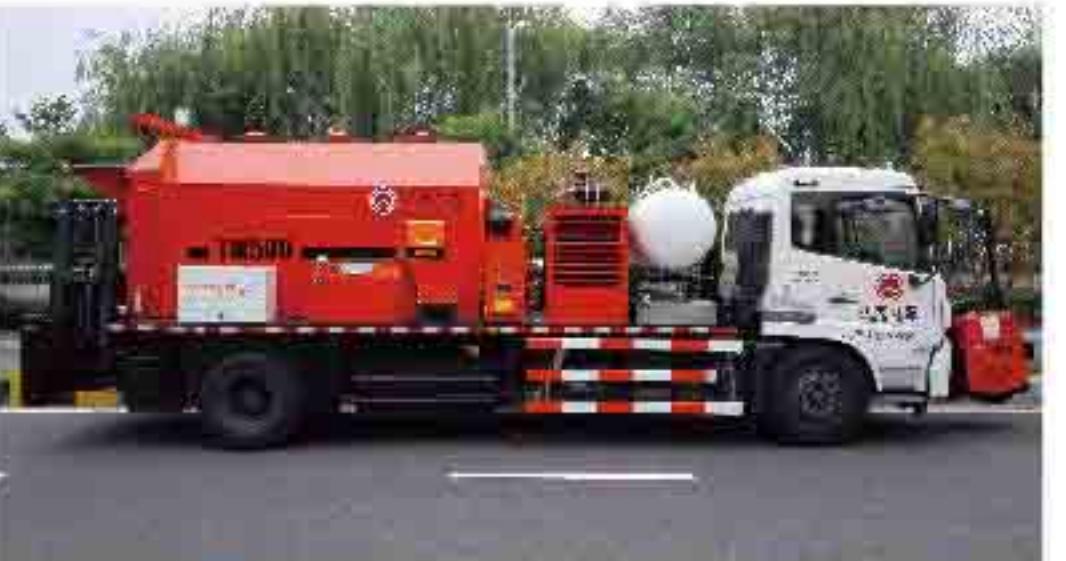
TM500拥有3吨旋转式加热保温料仓，如同小型移动供暖站

英达TM500配备旋转式加热保温料仓，装入冷料后设定好加热温度，行驶中即可加热，达到温度值后自动保温，30分钟内即可提供3吨热料，大大提升了抢修效率。
